ФОТООТЧЕТ

Трубопровод Ø1420 мм - использование приборов поиска поршней при вытеснении воды

Капитальный ремонт участка газопровода 6,5 км Ø1420 мм, август 2008 г. (толщина стенки 17,7 / 18,8 мм). Тамбовская обл., Моршанский р-н.

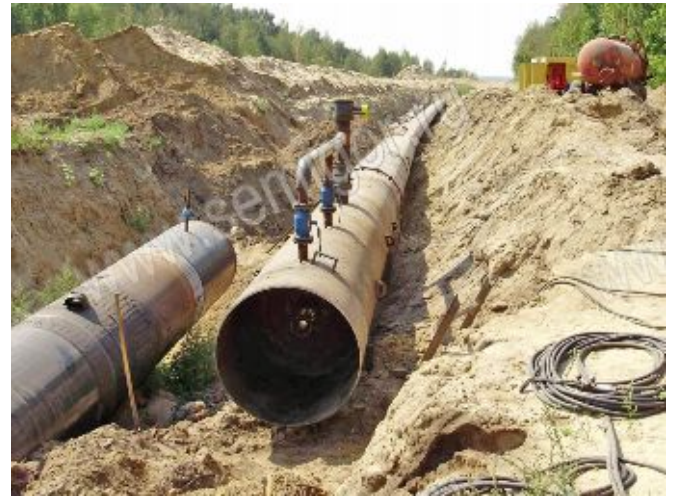
Камера запуска очистных поршней. Подготовка к удалению воды после гидроиспытаний

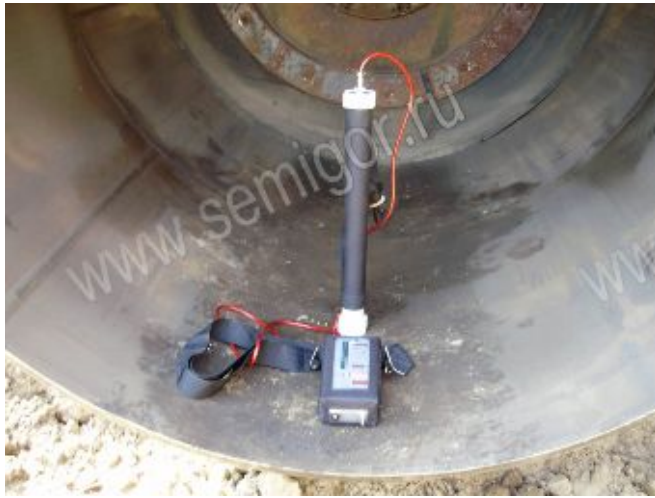
Приемник Семигор-Р.
 Подготовка к проверке работы приборов поиска перед установкой заглушек

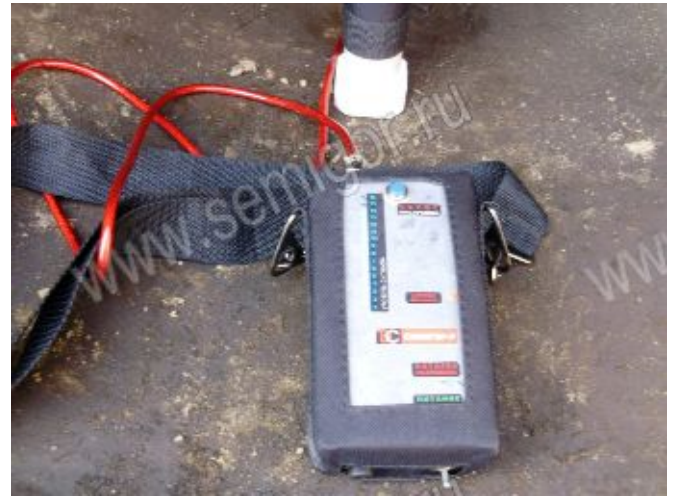
Приемник Семигор-Р в момент приема сигнала от передатчика "Семигор-С-03". Прохождение поршня зафиксировано. Индикаторы **"УРОВЕНЬ СИГНАЛА"** загораются с частотой сигнала, который передает приемник. Индикатор **"СИГНАЛ ПРОШЕЛ"** горит - значит приемник распознал принятый сигнал, как сигнал от передатчика.

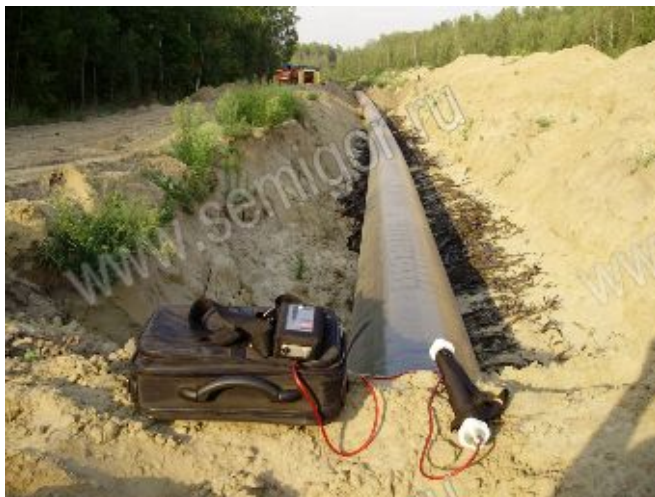
Приемник Семигор-Р на первой контрольной точке трассы. Приемник должен зафиксировать прохождение поршня с установленным на нем передатчиком

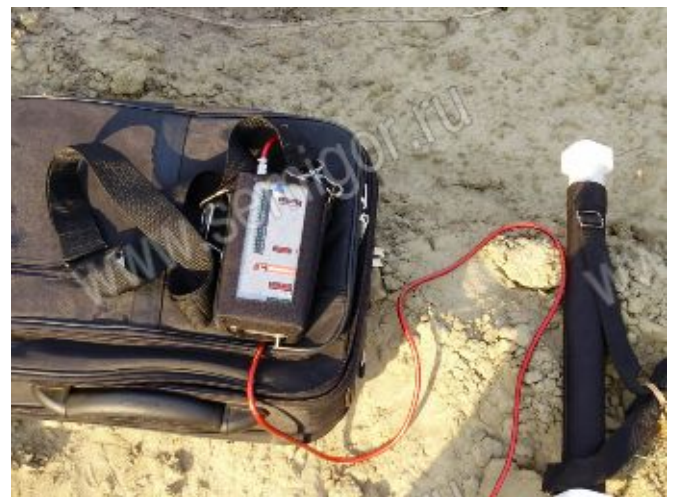
Приемник Семигор-Р на первой контрольной точке трассы. На первой и на второй контрольной точке (фото отсутствует) передатчик зафиксировал прохождение поршня с приемником.
