## ФОТООТЧЕТ

**Экспериментальные работы Управления эксплуатации трубопроводов ООО "РН-Юганскнефтегаз" по очистке нефтепромыслового трубопровода Ø219 мм протяженностью 4,5 км полиуретановым цельнолитым поршнем Семигор-5Д1М-219 (куст 205 - точка врезки 1 Восточно-Сургутского месторождения)**

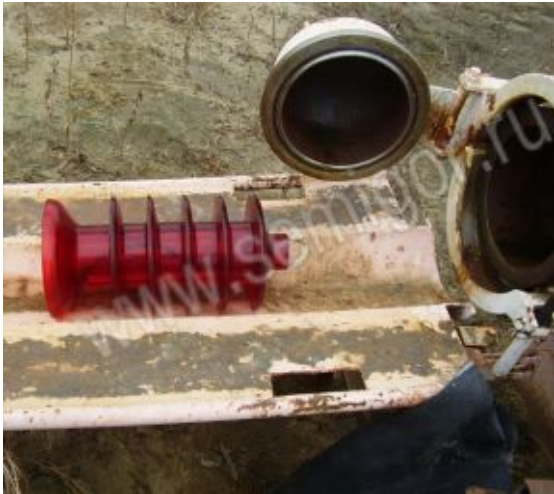
Полиуретановый цельнолитой поршень Семигор-5Д1М-219 (вид сбоку) на лотке камеры запуска очистных поршней перед запуском (куст 205 Восточно-Сургутского месторождения ООО "РН - Юганскнефтегаз" - около города Нефтеюганск).

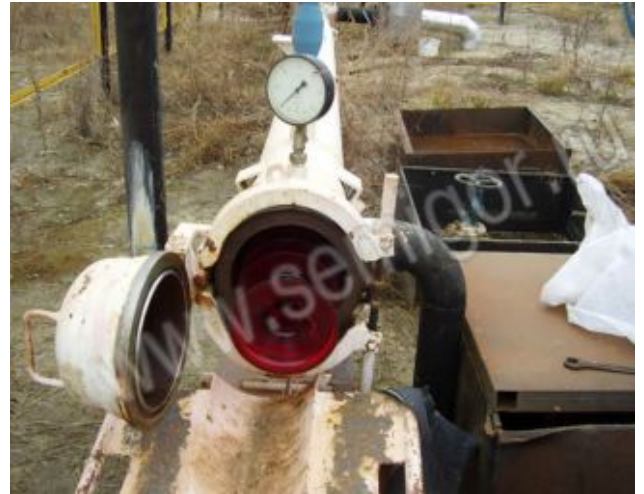
Очистной поршень Семигор-5Д1М-219 (вид сзади) - запаска в камеру запуска очистных поршней.

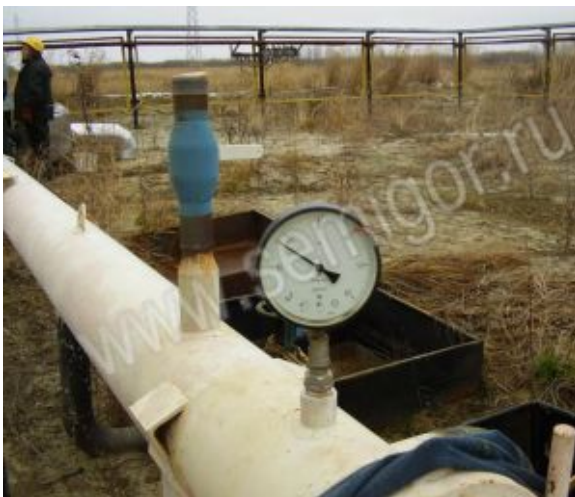
Пропуск очистного поршня по промысловому нефтепроводу начался - давление в камере запуска очистных поршней подняли

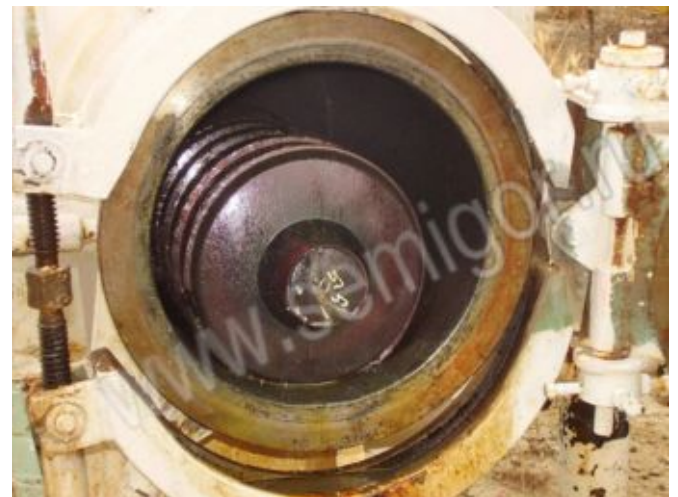
Очистной поршень Семигор-5Д1М-219 (вид спереди) в камере приема очистных поршней.  
(точка врезки 1 Восточно-Сургутского месторождения ООО "РН - Юганскнефтегаз").

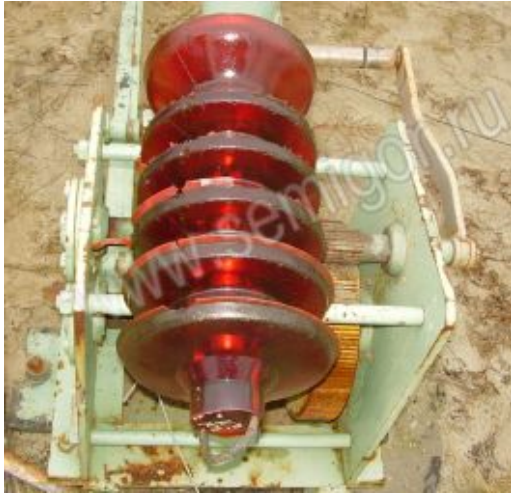
Очистной поршень Семигор-5Д1М-219 (вид сбоку) после пропуска. Незначительная царапина в одной плоскости на всех дисках и манжете.

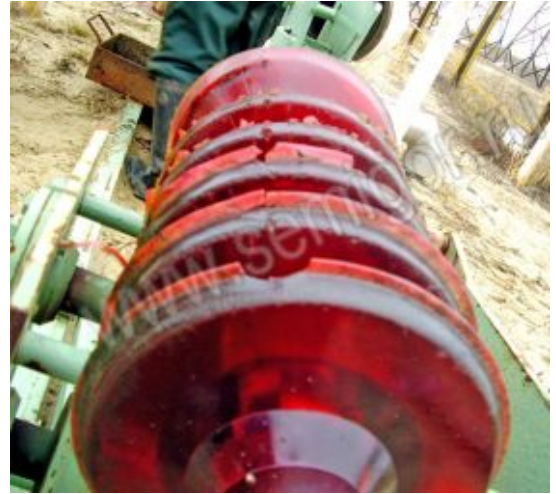
То же.

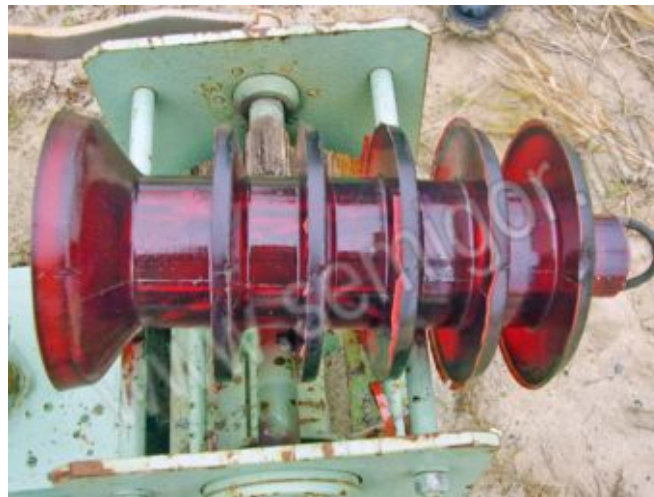
То же (вид сбоку). Очистной поршень Семигор-5Д1М-219 - годен для последующих пропусков
