ФОТООТЧЕТ

**Ведомственные испытания предприятием ООО "Газпром добыча Ямбург"
поршня полиуретанового Семигор-М4-С-1420
на участке газопровода "Ямбург - Елец-2" протяженностью 39,2 км
(от ПК 382 до ПК 0 ООО "Газпром добыча Ямбург" и
ПК 0 - 10 ООО "Газпром трансгаз Югорск")**

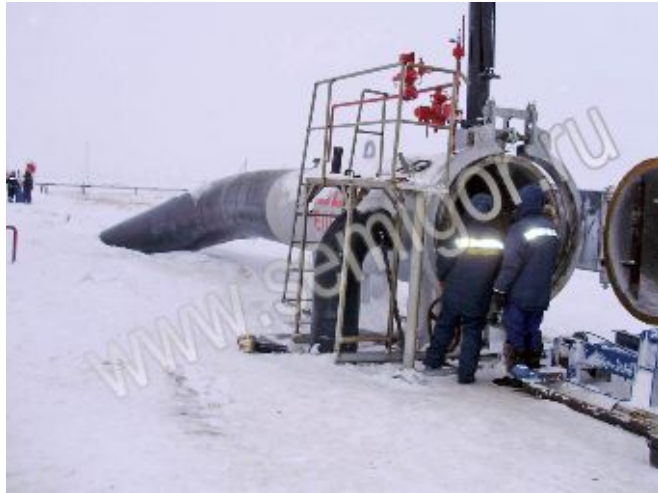
Камера запуска очистных поршней (ПК 382 ООО "Газпром добыча Ямбург") - около п. Ямбург, за полярным кругом

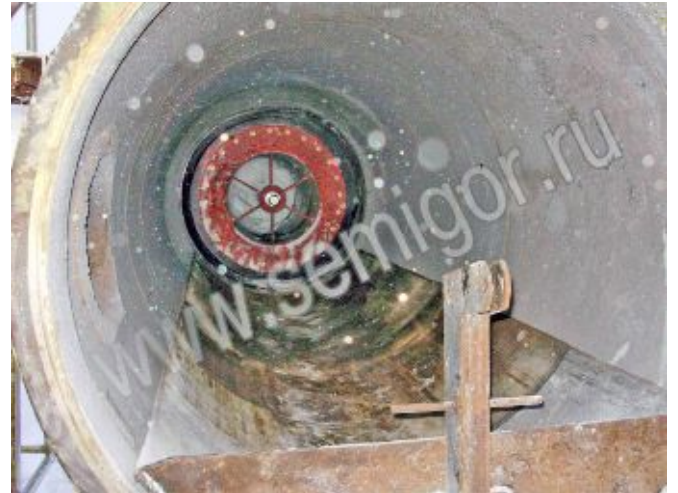
Поршень полиуретановый (манжетный) Семигор-М4-С-1420 с установленным передатчиком Семигор-С-80-95 (вид сзади) в камере запуска очистных поршней

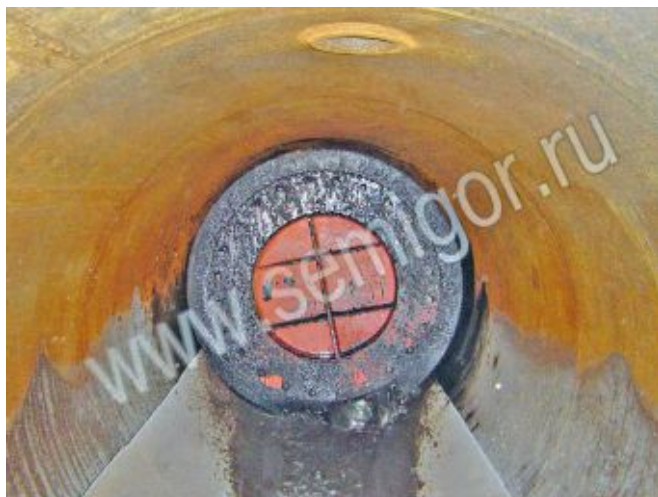
Поршень полиуретановый (манжетный) Семигор-М4-С-1420 (вид спереди) пришел в камеру приема очистных поршней (ПК 10 ООО "Газпром трансгаз Югорск"). Перед поршнем "вынос" из очищенного участка газопровода

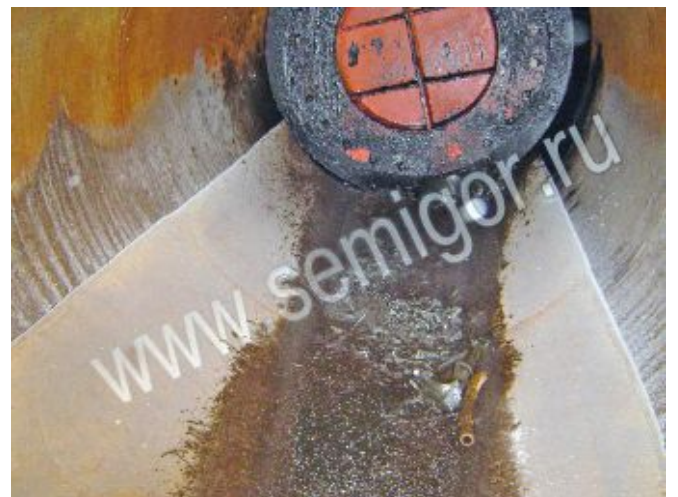
То же. В лотке грязь и мусор после очистки

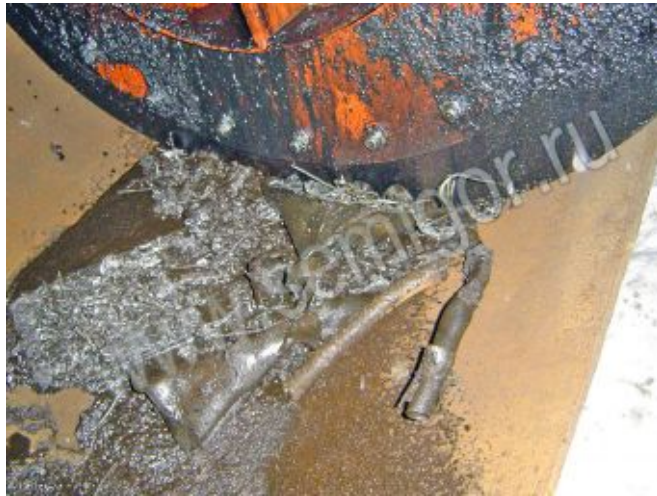
То же. Остатки резиновых шаров (после проведения огневых работ) и т.п.

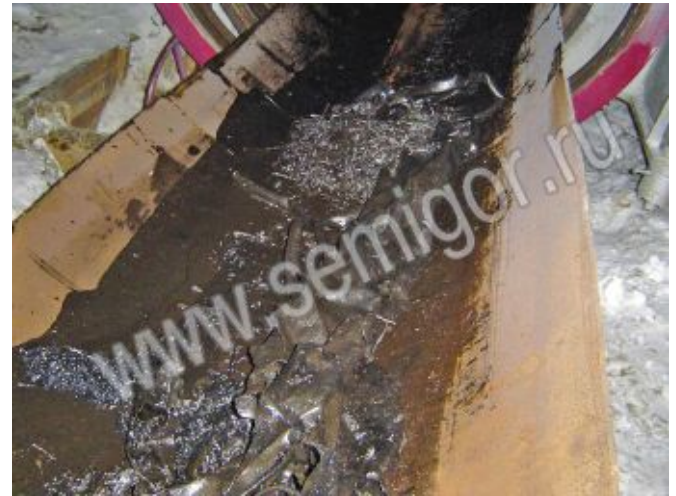
То же. Лоток перед поршнем. Результат очистки - жидкая масса черного цвета объемом 50 л.
(конденсат и метанол)

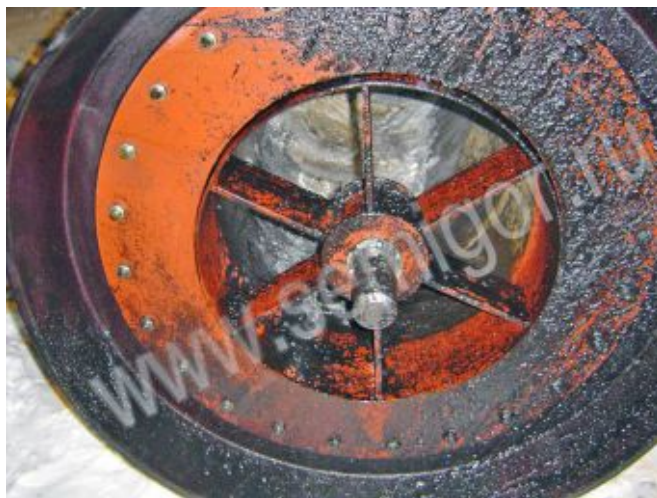
Поршень полиуретановый (манжетный) Семигор-М4-С-1420 с установленным передатчиком Семигор-С-80-95 (вид сзади) - после пропуска

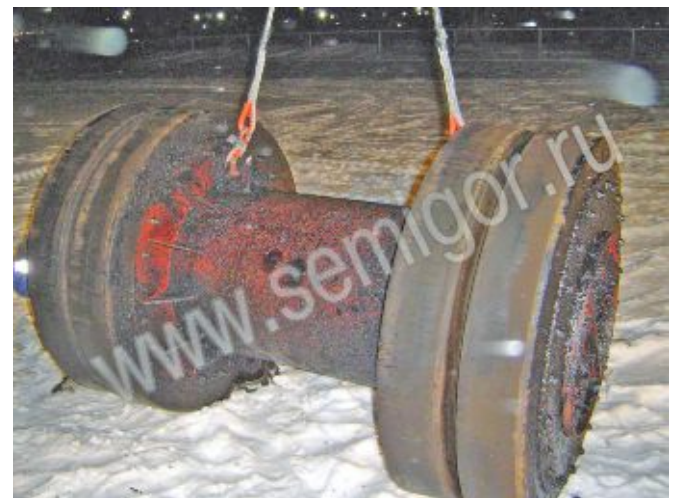
Поршень полиуретановый (манжетный) Семигор-М4-С-1420 после извлечения из камеры приема очистных поршней. После очистки порядка 40 км трубопровода, износ чистящих элементов (манжет) минимальный
